## PROCESO DE RESTAURACION DEL CARTEL DE «FESTEJOS DE CIJON», (1906) DE EVARISTO VALLE

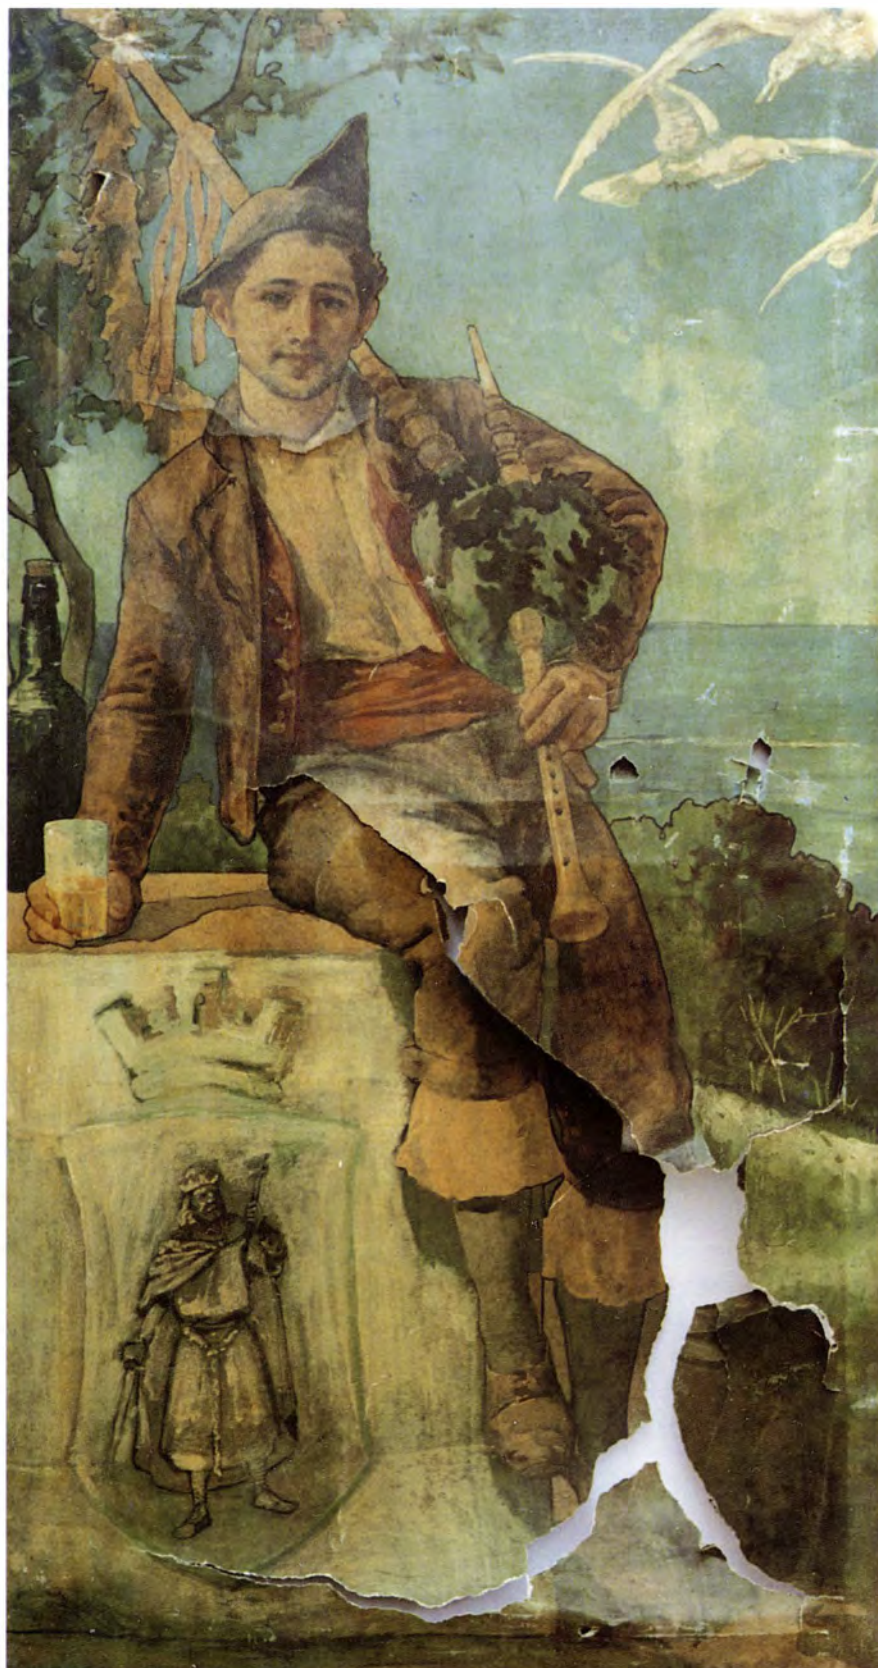
Estado de la obra al llegar al Taller de Restauración.

El estado de conservación de este «cartel» era malo. Tenía suciedad general tanto en el anverso como en el reverso, el barniz que lo recubría estaba muy oxidado, con mucho polvo y suciedad, apareciendo la superficie pictórica cubierta por una capa opaca y amarillenta.

El gran formato del soporte, que lo hacía de difícil manipulación, unido a la intensa degradación de la celulosa que lo ha convertido en extremadamente frágil y quebradizo, ha facilitado la producción de unos grandes desgarros. Estos, en la mitad inferior, lo dividen en varios fragmentos. Uno de los desgarros, el más primitivo, lo solucionaron pegando en el reverso, con una cola de origen animal, unos parches de papel, el cual ha transmitido su acidez y manchado el soporte. El resto de los desgarros son de origen relativamente reciente.

Tiene roturas y zonas perdidas, una de estas, de 4 cms. cuadrados, es muy vistosa pues se sitúa en el centro de la obra. Los bordes que envuelven la madera del bastidor tienen muchísimas perforaciones causadas por los insectos xilófagos que habían atacado y atacaban la madera, pues aún estaban en plena actividad biológica.

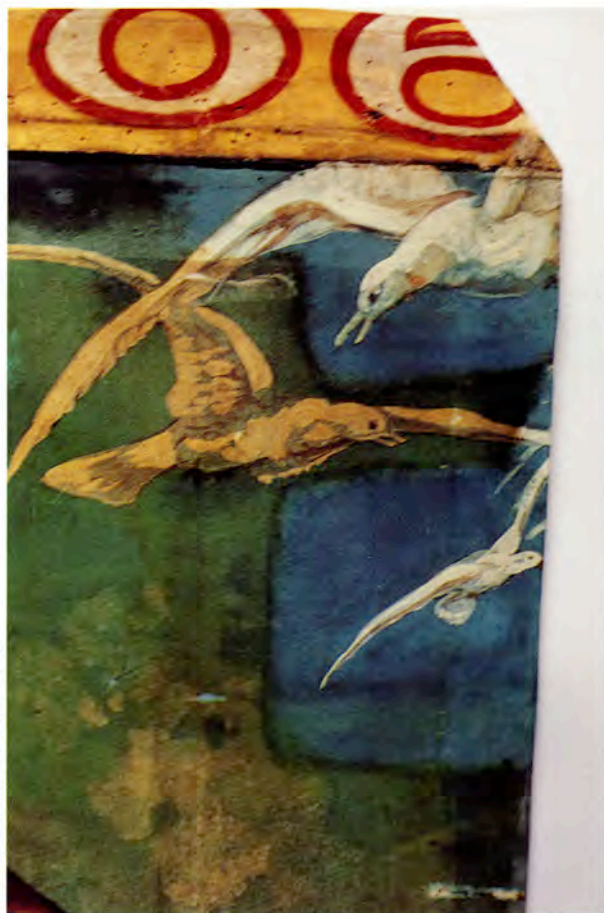
Detalle de la realización de la limpieza y eliminación del barniz.

que estas se abrieran más. Después iniciamos la eliminación del barniz con un disolvente orgánico. Alternando esta operación con la eliminación de las tiras de tisue y solución de desgarros, pegando sus pestañas con un acetato de polivinilo neutro y reforzándolos por el reverso con papel japon fino, que adherimos con el mismo adhesivo y ayudados de una espátula termostática. Esta operación fue muy paciente y delicada, ya que nos interesaba mucho la buena unión de las zonas desgarradas, pues de ella dependería el buen éxito de la reintegración del color perdido en estas zonas. Acabada la solución de los desgarros pasamos a reintegrar las zonas perdidas del soporte. Para ello empleamos dos técnicas, las denominadas por bisel y por desgarrar. Y utilizamos como injertos papel japon, excepto en dos casos que hicimos el injerto con el propio papel del «cartel», sacado del borde que no tiene superficie pictórica. Los numerosos agujeros de perforación producidos por los insectos, en los bordes del «cartel» que estaban adheridos a la madera del bastidor, los rellenamos por el reverso con fibras de tisue.

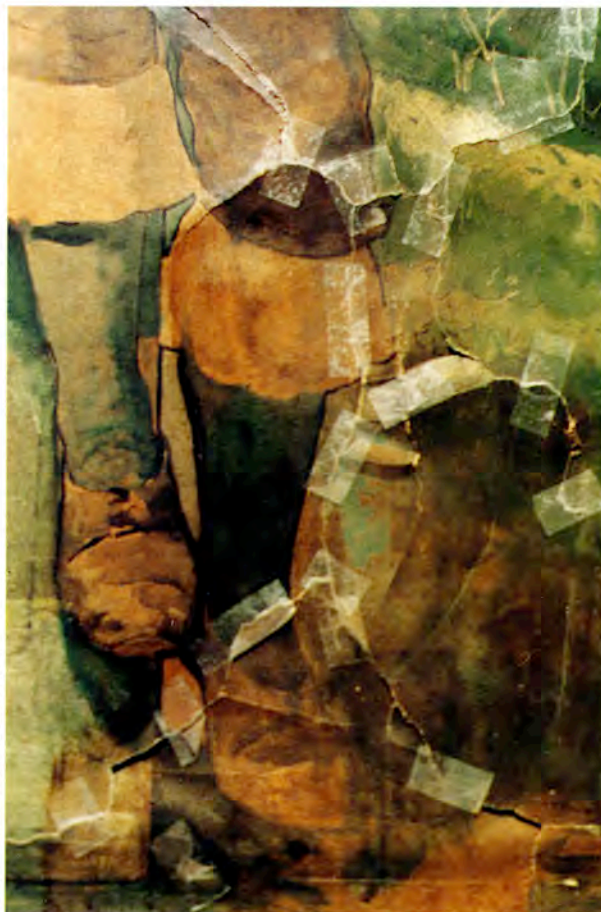
Unión provisional de los desgarros e inicio de la limpieza.

Iniciamos la limpieza, tanto del anverso como del reverso, con brochas finas. A continuación centramos nuestra labor en desprender el «cartel» del bastidor, ya que la gran tensión que continuamente producía éste era un peligro constante para el soporte, que estaba en condiciones de gran fragilidad y tenía grandes desgarros. Esta operación resultó muy difícil, pues el único medio que desadhería el «cartel» de la madera era el agua templada, pero ante ésta las capas de pintura eran inestables. Optamos por desprender los bordes superior, inferior e izquierdo del «cartel» por el sistema a punta de bisturí. En las zonas fuertemente adheridas no levantamos directamente el papel sino a éste junto con la capa de madera más próxima, pues resultaba relativamente fácil separar ésta del papel. En estos tres brazos del bastidor el sistema comentado fue posible porque el «cartel» envolvía tres de los cuatro lados de cada listón de madera. En el borde derecho vimos que el «cartel» había sido cortado, de tal forma que el brazo de madera del bastidor tenía revestidos todos los lados por un fragmento de cartel, sobre el cual se pegó el borde derecho del «cartel» del bastidor, continuamos la limpieza con abrasivos suaves no grasos. Seguidamente decidimos unir los desgarros con tiras de tisue de forma provisional, ya que había riesgo de

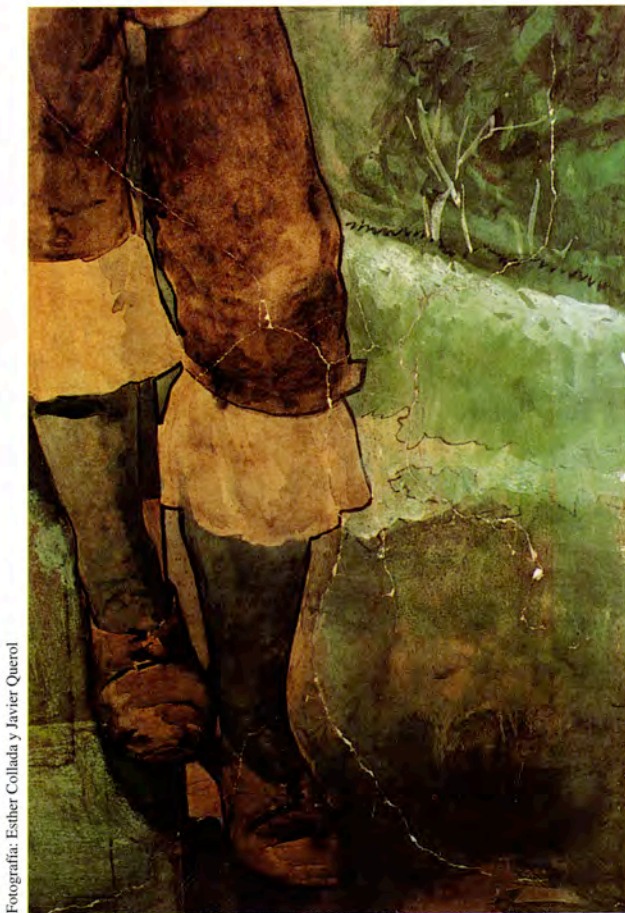
Solución de desgarros y eliminación del barniz.

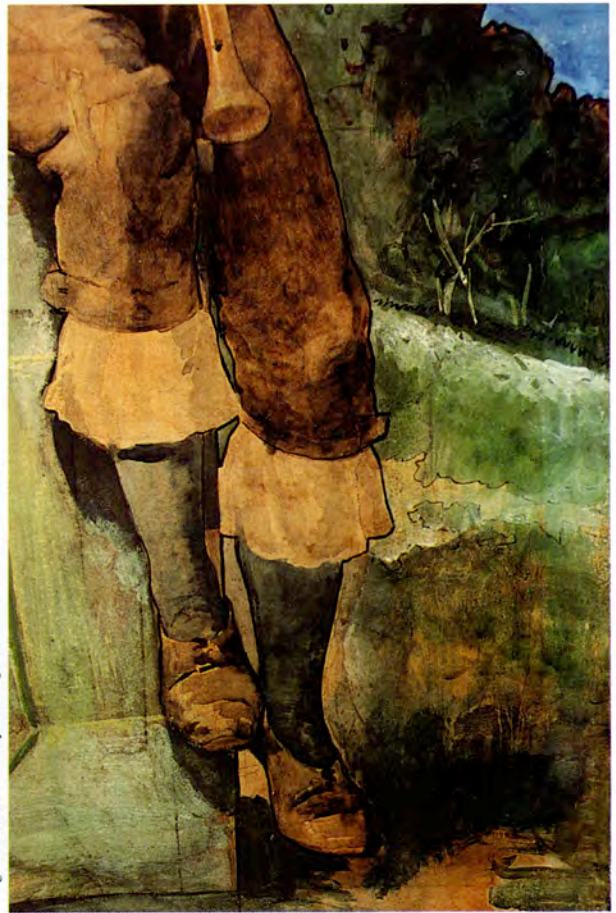
Detalle de la obra restaurada.

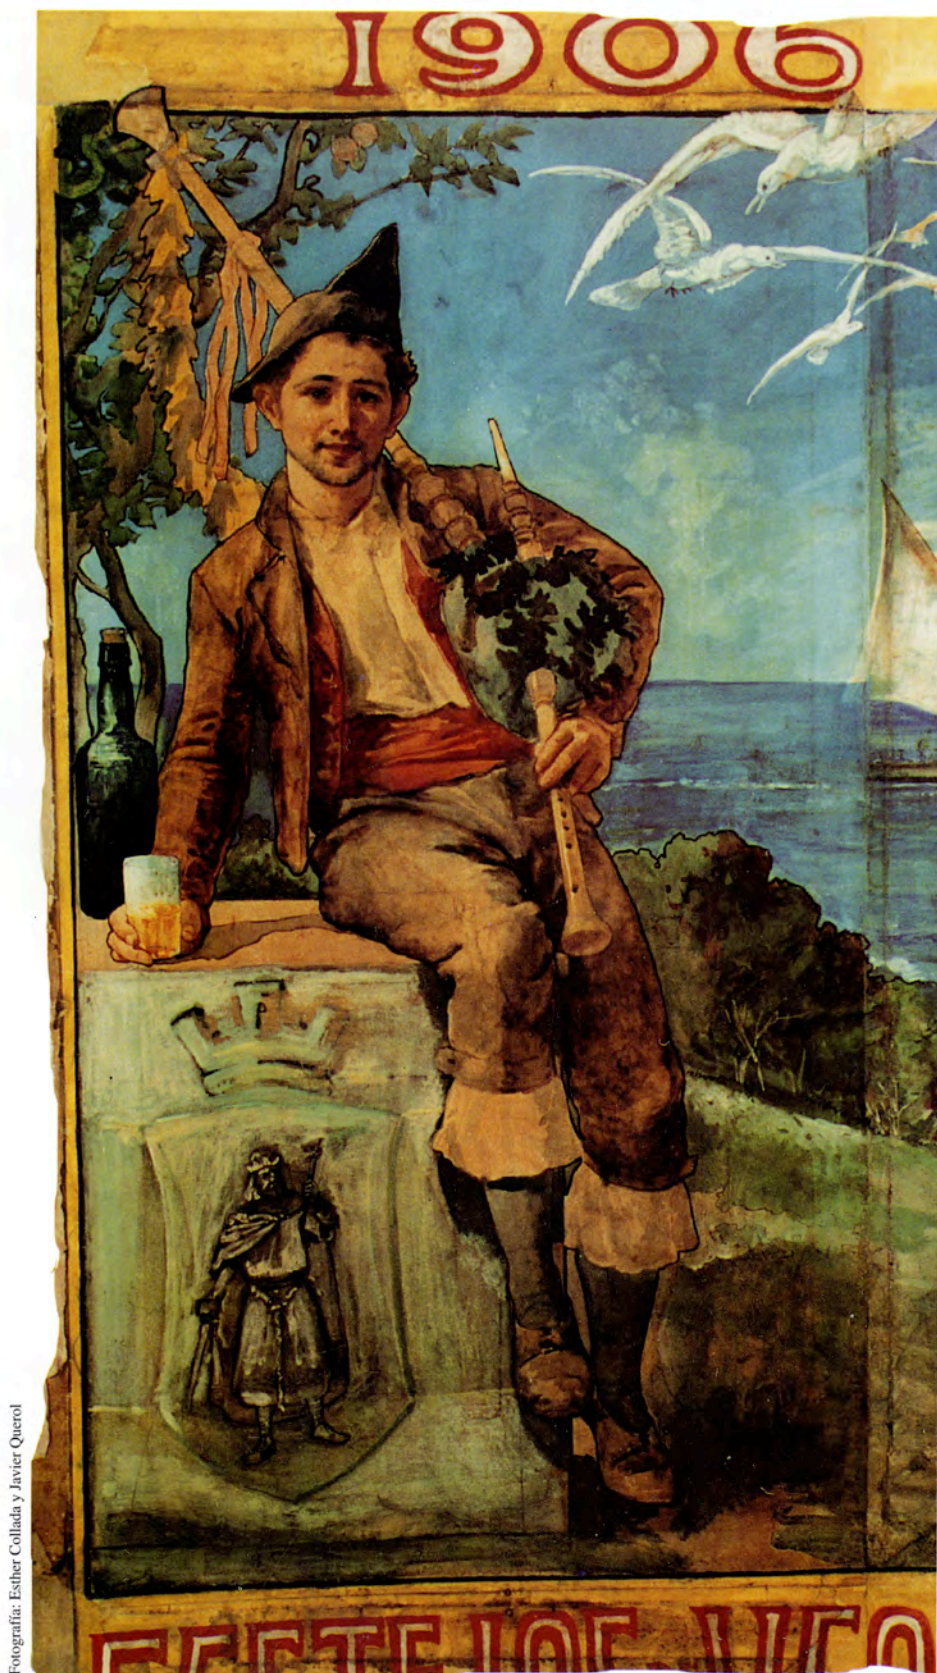
Obra totalmente restaurada.

Pasamos a reforzar todo el conjunto, por el reverso, con papel japon. Para dar mayor consistencia pegamos dos láminas de este papel entrecruzando la dirección de sus fibras. Así que, contando la primera laminación, el total de hojas adheridas de papel japon, son tres. Estas son lo suficientemente transparentes como para que se pueda ver la colocación del texto manuscrito, pero no totalmente; por eso antes de laminar fotografiamos el texto manuscrito, dejando testimonio fotográfico de su presencia. Finalmente, reintegramos las zonas de color perdido del fragmento y alguno de los puntos de unión de éste con el «cartel».
